## РЕКОНСТРУКЦИЈА ЦАЈСОВОГ РЕФРАКТОРА НАРОДНЕ ОПСЕРВАТОРИЈЕ

БРАНИСЛАВ Р. РОВЧАНИН

## RECONSTRUCTION OF ZEISS REFRACTOR OF PEOPLE'S OBSERVATORY

The history, description and reconstruction of Zeiss refractor of People's Observatory, performed in 2022, are presented and discussed.

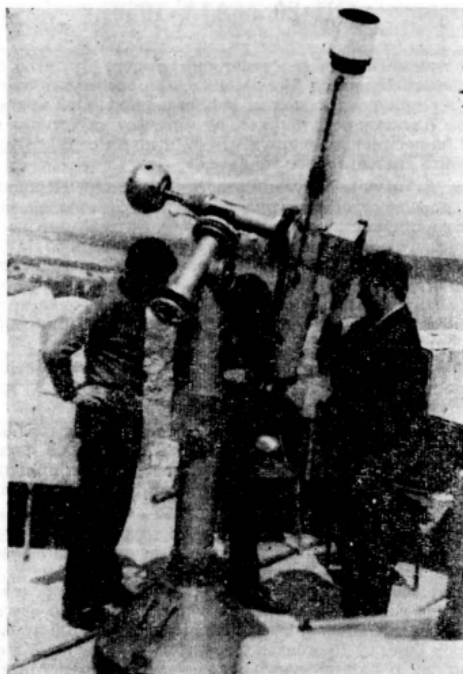
**Слика 2:** Рефрактор произвођача Отвеј, који се налазио на тераси Народне опсерваторије поред Цајсовог рефрактора до надградње зубаца у периоду 1977-1979. године. Фотографија је начињена 20. маја 1966. године приликом посматрања делимичног помрачења Сунца. На слици су с лева на десно – Зоран Ивановић, Миленко Карановић и Јован Грујић.

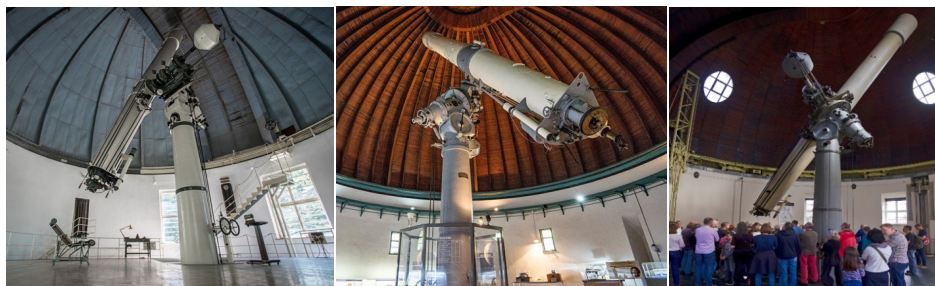
**Слика 3:** Упоредни приказ Великог Цајсовог рефрактора на Астрономској опсерваторији Београд, Опсерваторији Митака у Токију и Опсерваторији у Потсдам-Бабелсбергу, респективно. Јасно је да сва три истоветна модела телескопа имају исте тражиоце, који су и данас на њима присутни, а који не одговарају по димензијама и оптичким својствима Цајсовом рефрактору Народне опсерваторије.

Једна од погрешних тврдњи, која се раније из неког разлога више неформално, а делимично и формално укоренила у усмено и писмено предање чланова Астрономског друштва „Руђер Бошковић“ је та да Цајсов рефрактор представља тражилац Великог Цајсовог рефрактора Астрономске опсерваторије Београд (Јовановић, 2001). На основу изгледа тражиоца Великог рефрактора, као и на основу слика истих инструмената који се налазе на опсерваторији у Потсдаму и Јапану, потпуно је јасно да Цајсов рефрактор није никада био тражилац Великог рефрактора, како због разлике у дизајну, а тако и због тражиоца који је на њему и дан данас присутан, а који је истоветан као тражилац у наведеним опсерваторијама у свету (Слика 3).

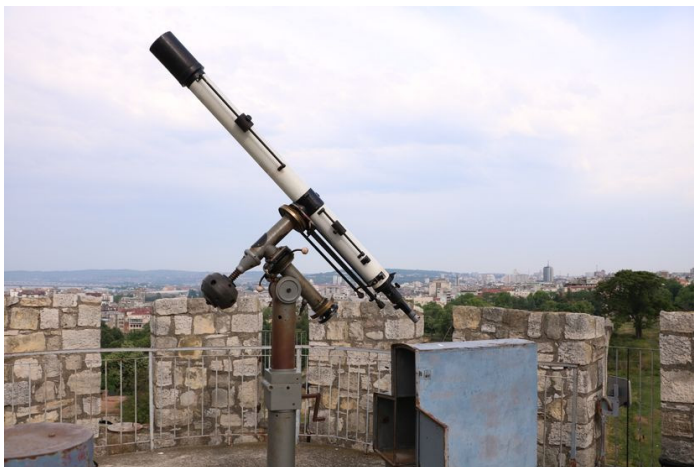
Затечено стање телескопа се могло описати као следеће: заштитна кутија изузетно кородирана и нестабилног јужног поклопца приликом померања; кородирани заштитни метални омотач око стопе којом је причвршћена монтажа; сви делови монтаже у изузетно лошем стању, кородирани, слабо покретни, оригинална боја готово непрепознатљива; месингани подеони кругови за читавање ректасцензије и деклинације изразито патинирани, па је скала једва читљива; недостаје оригинално осветљење подеоних кругова; тубус оштећен, на неколико места кородирани, са траговима лепљиве траке; фокусер грубо префарбан црном мат бојом за метал, без оригиналног адаптера за окуларе, већ са уграђеним незграпно дугим адаптером од неког другог телескопа; росник деформисан и префарбан црном мат бојом; контратег кородирани; сви завртњи слабо покретни, кородирани и механички оштећени; неисправан механизам за фино померање по ректасцензији, коме недостаје преносник између ротора завртња и зупчаника на монтажи; груба кочница по ректасцензији готово непокретна и слабо функционална са

оштећеним лоптастим држачима; објектив неоштећен али са видљивим траговима нечистоће и насlage прашине (Слике 4-10).

**Слика 4:** Поглед на телескоп, монтажу и заштитну кутију.

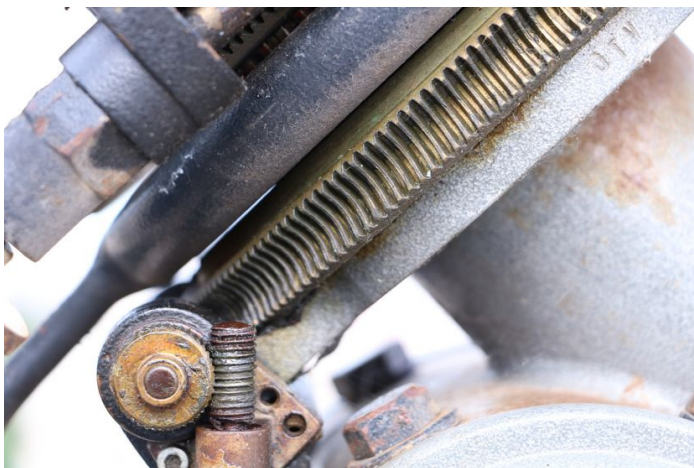
**Слика 5:** Затечено стање ректасцензијског зупчаника, кочнице и преносника ка мотору.

Комплетан механизам за покретање у обе осе, као и преносник који је претходно био повезан са мотором за праћење очишћен је употребом бензина, а потом подмазан коришћењем литијумске масти за машинске елементе. По узору на старе лупе са електричним осветљењем за читање подеоних кругова у мраку, направљене су нове и снабдеване сијалицама, што ће омогућити добру прегледност координата током ноћних посматрања. Приликом радова на монтажи посебно се водило рачуна да се испрати оригинални дизајн и употреба боја, па је у ту сврху коришћен фотографски материјал из старијих *Васиона*, као и документарни филмски материјал из серијала „Астрономска почетница“, проф. др Милана С. Димитријевића. Радови на заштитној кутији су били изузетно захтевни, будући да су ефекти атмосферских услова на њој оставили најдубљи траг. Уклањање корозије и старе фарбе је рађено у неколико наврата, пре него што се приступило завршној обради. Како је јужни поклопац био изузетно нестабилан, ангаживан је вариоц, који је уградио метална ојачања и на тај начин стабилизовао кутију. Унутрашњост је офарбана трокомпонентном сребрном бојом за метал, а спољашњост тамно зелено-сивом водоотпорном уљаном фарбом (Слика 14).

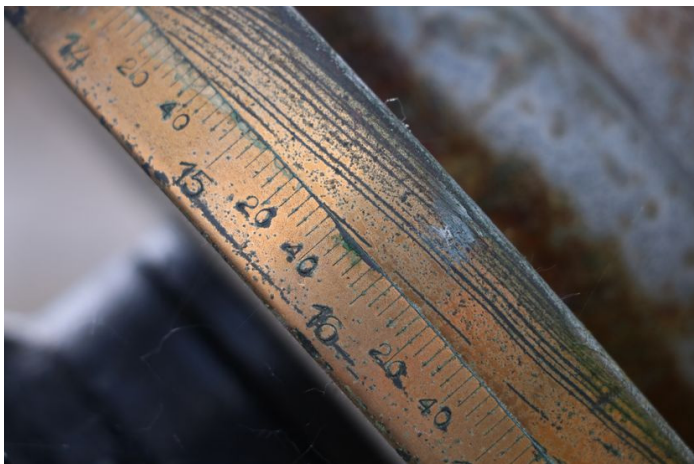
**Слика 6:** Изглед ректасцензијског подеоног круга пре реконструкције.

уложен у полирање изразито патинираних месинганих подеоних кругова. Овај посао је рађен ручно и машински, применом средстава за одмашћивање и фино полирање (Слика 13).

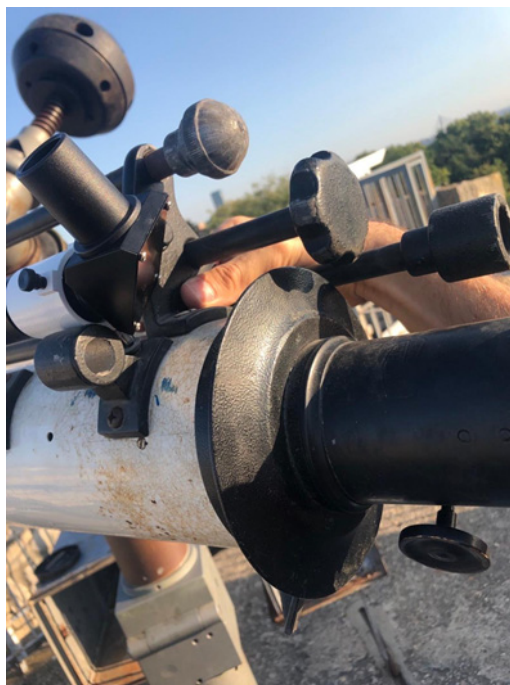
**Слика 7:** Стање носача фокусера и завртања за фино померање.

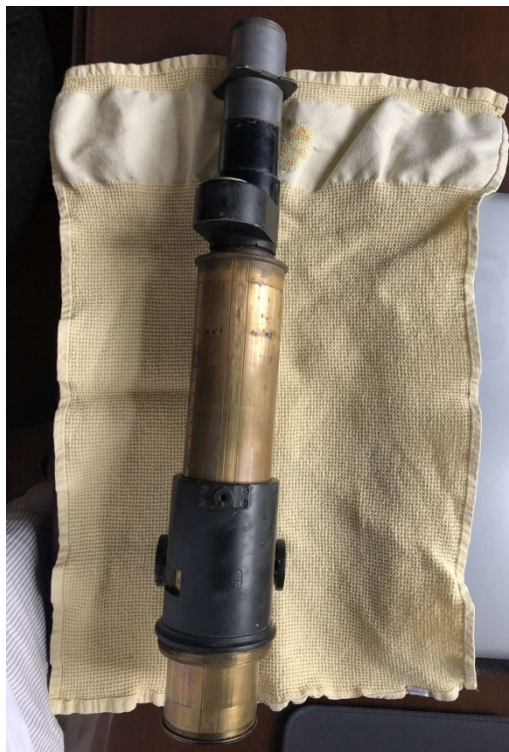
**Слика 8:** Фокусер и претходни носач окулара у затеченом стању.

Спољашњи носачи контрагетова на тубусу су исполирани и са њих је уклоњена црна мат фарба за метал, која се оригинално ту није налазила, па је дошао до изражаја месингани сјај ове две шине. Сви метални делови који се налазе на тубусу су офарбани сјајном водоотпорном црном бојом за метал, према оригиналном дизајну. Репарација фокусера је започела са скидањем црне мат фарбе, након чега је до изражаја дошао месингани сјај, што је у целом процесу реконструкције био догађај који је можда изазвао највећу радост. Том приликом се указао и амблем произвођача Carl Zeiss Jena, серијски број фокусера 9859 и подеона скала. Треба нагласити да се серијски број објектива и фокусера не подударају, што није неуобичајено код Цајсових телескопа, а на основу прегледа доступних фотографија старих модела може се на бази серијског броја фокусера додатно закључити да је телескоп произведен у раним двадесетим годинама прошлог века. Делимичан успех је постигнут са поправком неколико искрзалих зазора на цеви фокусера, који се налазе у почетном делу најкраћег фокуса, тако да механички и не утичу на процес фокусирања, који углавном захтева средњи положај фокусне цеви. Фокусер је након одмашћивања бензином и изопропанолом, исполиран и подмазан литијумском машћу за машинске елементе. Оригинални фокусер је садржао адаптер за фиксирање окулара пречника 23,2 mm, који се у данашње време не користе, већ се прешло на стандард од 31,75 mm, који је примењен и на астрокамере и друге додатке. С тим у вези, израђен је нови месингани адаптер, који једним својим крајем одговара навоју на оригиналној фокусној цеви, а другим стандардним адаптерима који прихватају окуларе и друге додатке пречника 31,75 mm (Слика 16).

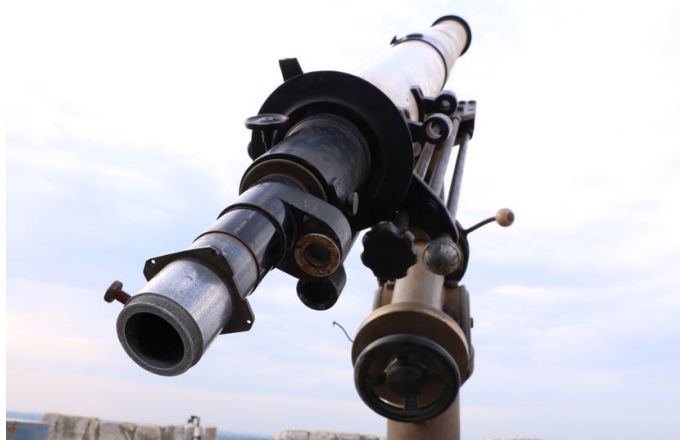
**Слика 9:** У првом плану се налази неодговарајући носач окулара.

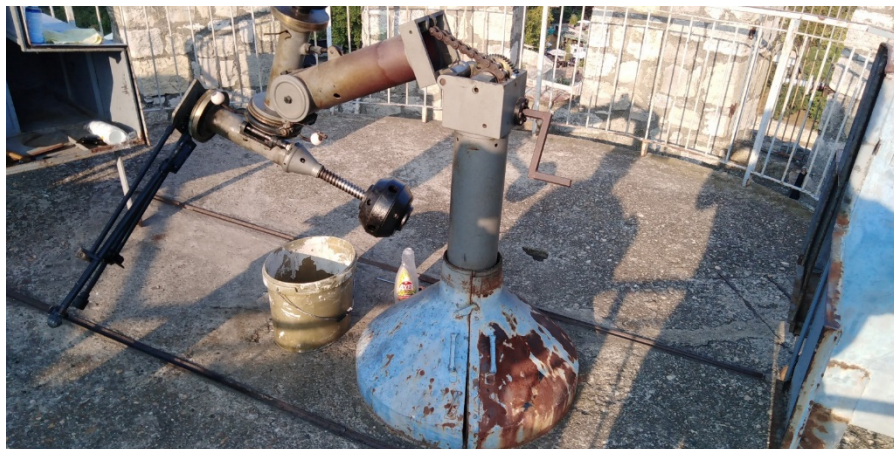
Радови на реконструкцији Цајсовог рефрактора започети су 15. августа 2022. године у преподневним часовима. Истог дана телескоп је демонтиран уз велике проблеме због одмакле корозије фиксационих шrafoва (Слика 10).

**Слика 10:** Монтажа телескопа и заштитне кутије након демонтаже тубуса.

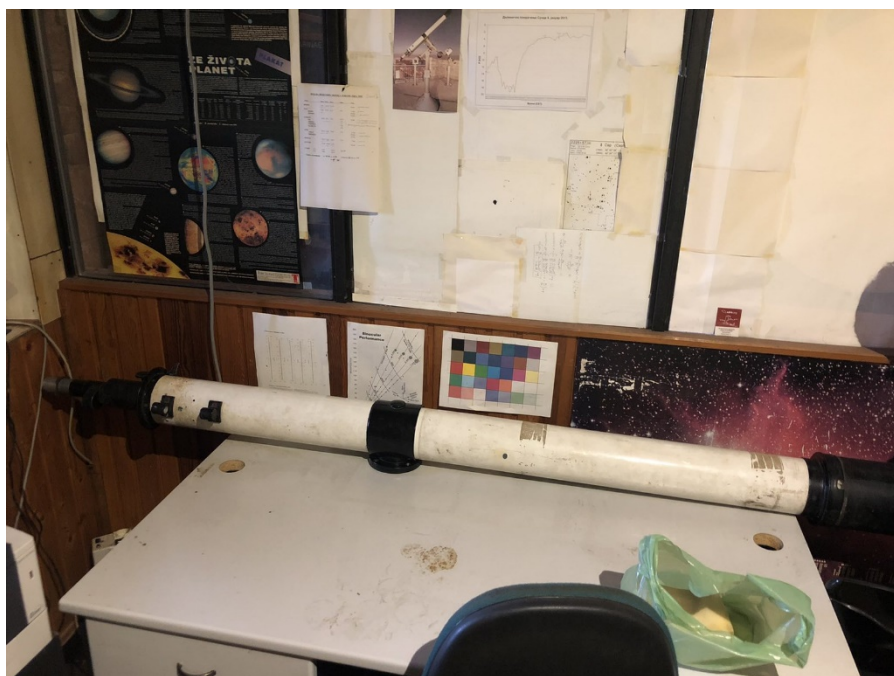
Тубус је првобитно ускладиштен у подплатформској просторији, а убрзо потом у канцеларији Управника, где су вршени даљи радови на његовој реконструкцији (Слика 11).

**Слика 11:** Изглед тубуса Цајсовог рефрактора пре реконструкције.

Радови на поправци самог инструмента обављени су у канцеларији Управника и свакако су представљали најзахтевнији део процеса реконструкције. Од самог почетка се наметнуо изузетан проблем, а то је била демонтажа делова са тубуса, с обзиром на опсежну корозију, деформацију шrafoва и немогућност њиховог одвртања. Запажен је и делимично оштећен навој фокусера на тубус, који је био замрзнут, па је његово одвајање такође било јако захтевно. Након демонтаже росника са објективом, шина за тегове, фокусера и мањих носача за тражилац и носач застора, приступило се обради тубуса. Тубус је на неколико места имао озбиљна оштећења од корозије, која су уклоњена и санирана. Унутрашњост тубуса је затечена у добром стању, непотпуно је тамне површине будући да је највероватније офарбана спрејем тамно сиво-плаве боје. На средини унутрашњости тубуса се налази један лимени прстен који на том месту смањује унутрашњи дијаметар за 2 cm, на тај начин редукујући ефекат бљеска светлости у видном пољу. Доња половина тубуса ближа фокусеру садржи масивнији унутрашњи контратег, који очигледно прави противтежу роснику са објективом. Тубус је након шмирглања и припреме офарбан трокомнентном уљаном заштитном белом бојом за метал у два слоја (Слика 15).

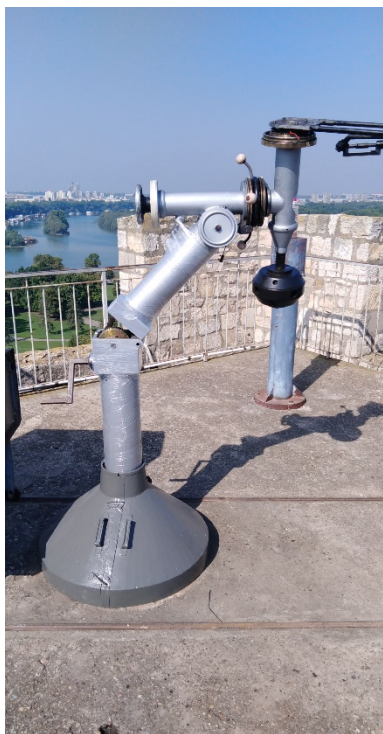
**Слика 12:** Стање монтаже након репарације.

Радови на реконструкцији монтаже започели су са уклањањем грубих остатака корозије и старе фарбе, а потом се приступило фином машинском полирању са брусним четкицама и шмирглама за метал различите финоће. Након темељне обраде монтаже, целокупна метална конструкција је премазана хемијским средством за заштиту од корозије. Након сушења, приступило се фарбању са квалитетном трокомпонентном фарбом за метал, сребрно-металик боје, која је највише одговарала боји оригиналног премаза (Слика 12).

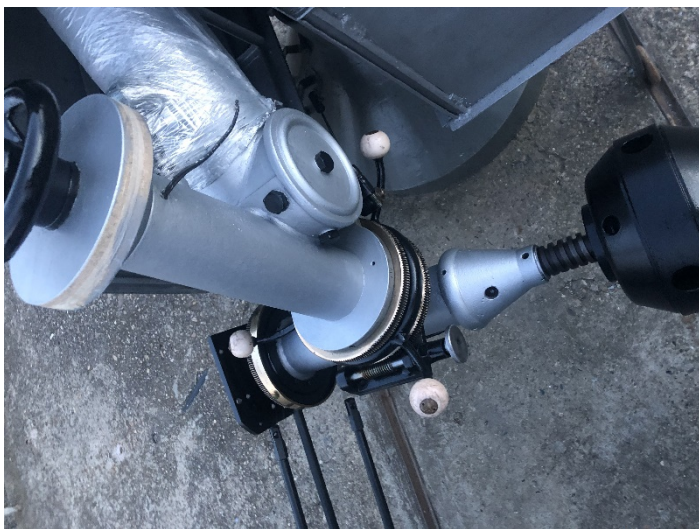
**Слика 13:** Приказ реконструисаних делова монтаже.

Поред статива, на исти начин су припремљени и офарбани сви други елементи монтаже, који подразумевају контратег, грубу кочницу по ректасцензији, спољашње површине шрафова, заштитни поклопац за приступ ректасцензијском механизму, постоље за качење телескопа, као и завртње за фино померање по ректасцензији и деклинацији. Посебан напор је

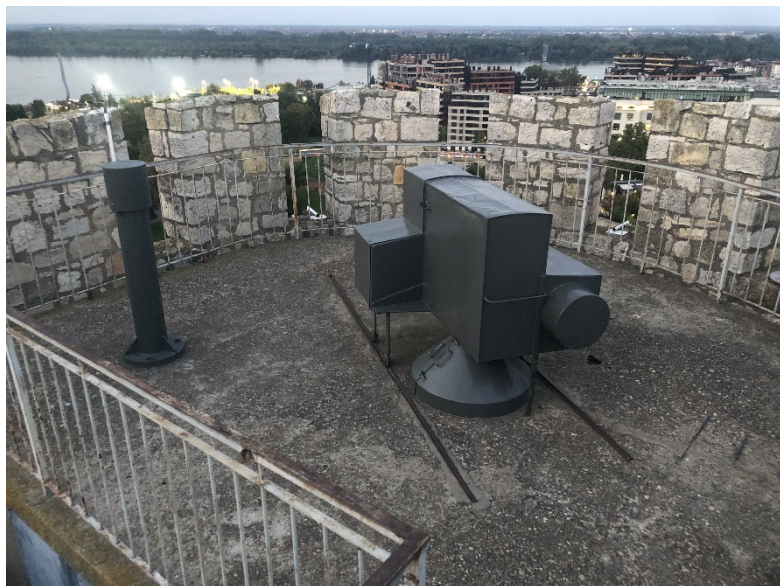
**Слика 14:** Заштитна кутија након реконструкције.

Како би се спречило оштећивање росника и тубуса, што је био случај у прошлости приликом непажљивог отварања и затварања кутије, унутрашњост додирних површина обложена је гуменим материјалом.

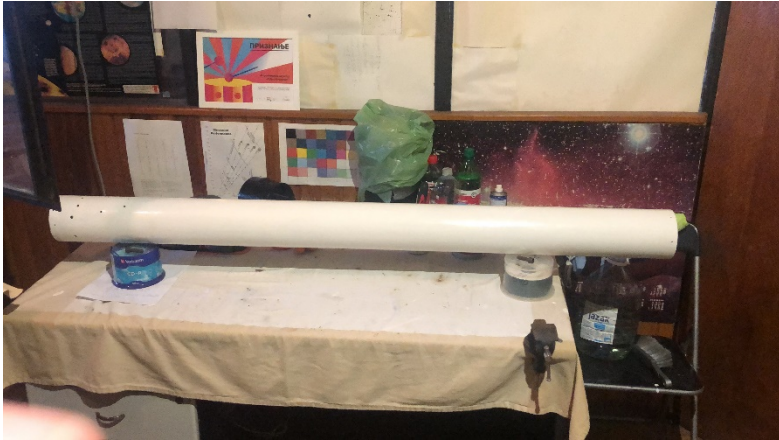
**Слика 15:** Изглед тубуса након завршене репарације и фарбања.

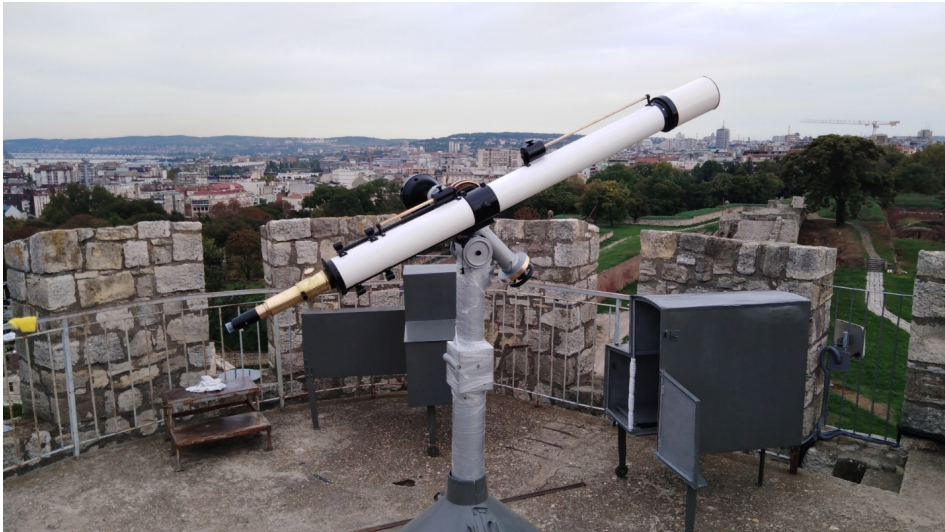
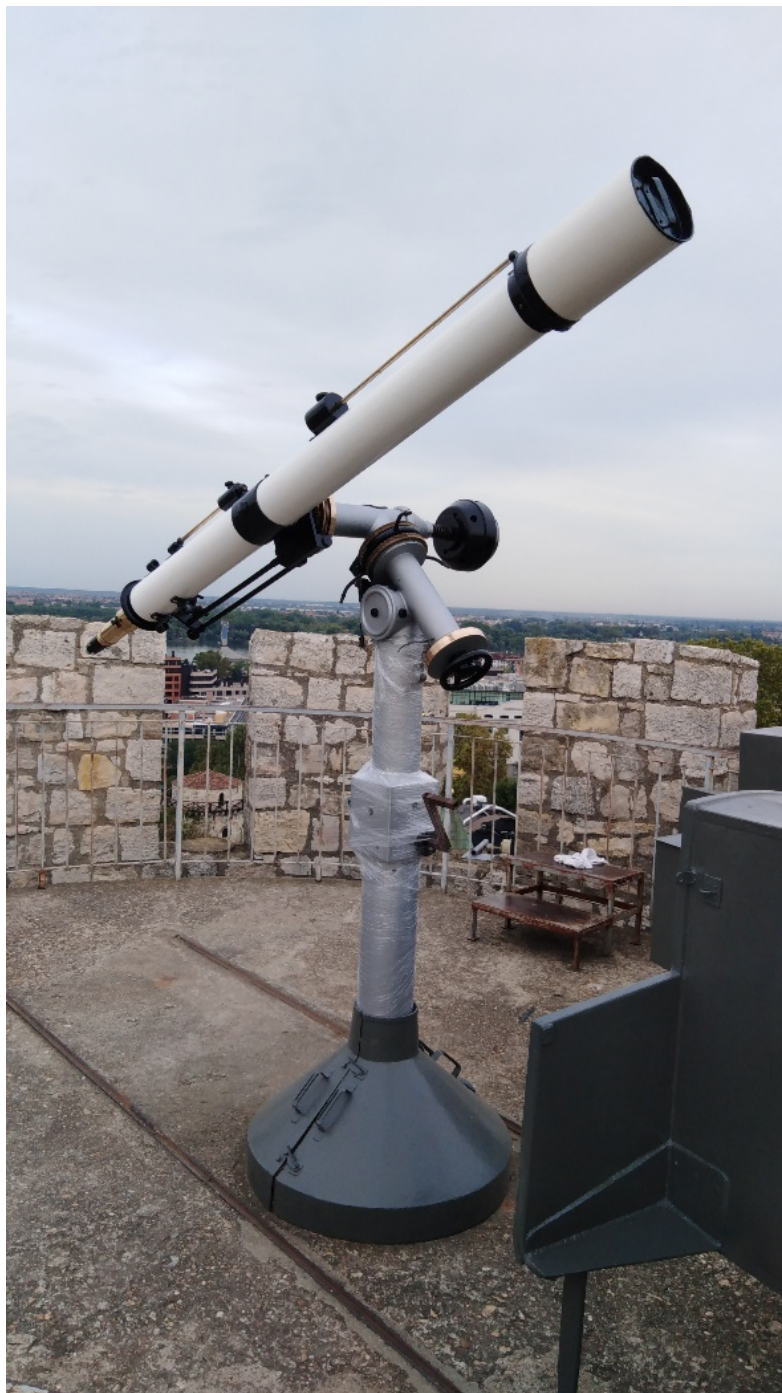
**Слика 19:** Изглед Цајсовог рефрактора, након завршетка реконструкције, из правца запада.

**Слика 20:** Поглед на реконструисани телескоп из правца југозапада.

Важно је напоменути да су промењени сви шrafoви и матице на телескопу, да су сва лежишта добро подмазана и максимално заштићена од корозије. Током преподнева 14. септембра 2022. године завршени су радови на реконструкцији Цајсовог рефрактора (Слике 19-21).

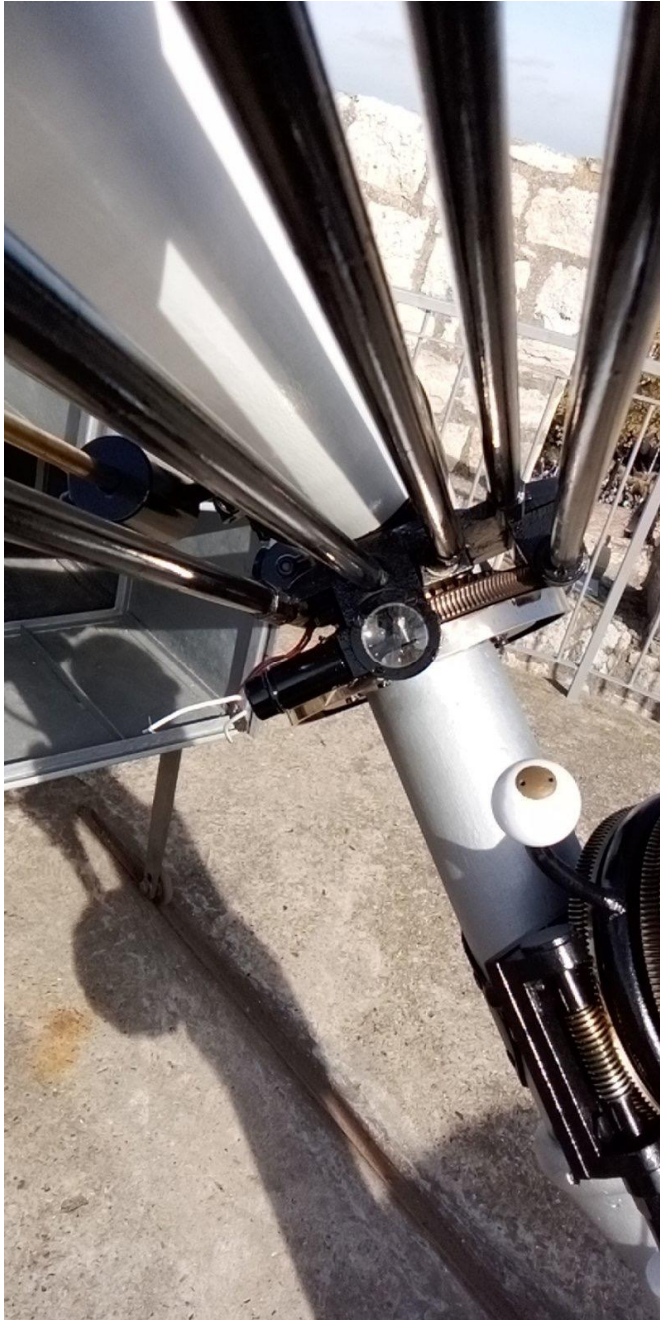
**Слика 21:** Приказ додате лупе за читавање деклинацијског круга. Могу се уочити завртњи за фино померање, ректасцензијски зупчаници и груба кочница. Са леве стране се види шина која носи контратег након враћања оригиналног сјаја.

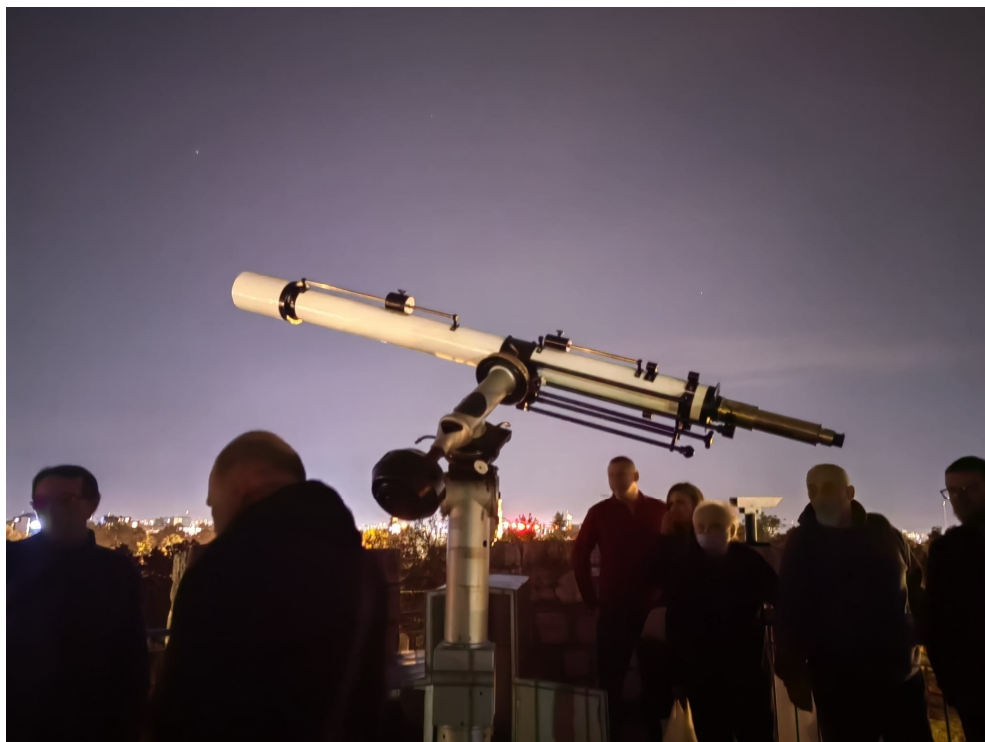
**Слика 22:** Реконструисан Цајсов рефрактор Народне опсерваторије на првом посматрању за грађане.

Тубус је постављен на монтажу и уследила су прва посматрања земаљских објеката на хоризонту и пројекција Сунчевог диска на застор. Показало се да је телескопска монтажа добро покретљива и механички делови функционални, добијена слика јасна и доброг контраста, као и да се сви адаптери и додаци добро уклапају. Само они који су присуствовали овом догађају знају колики је био степен радости и олакшања што је цео процес протекао успешно и пре свега безбедно по инструмент. Прва ноћна посматрања била су усмерена на планете и Месец, где је напослетак констатовано да је посао обављен на задовољавајућем нивоу (Слика 22).
